丹後沿岸海岸保全基本計画 (変更)

中間案

令和8年3月

京 都 府

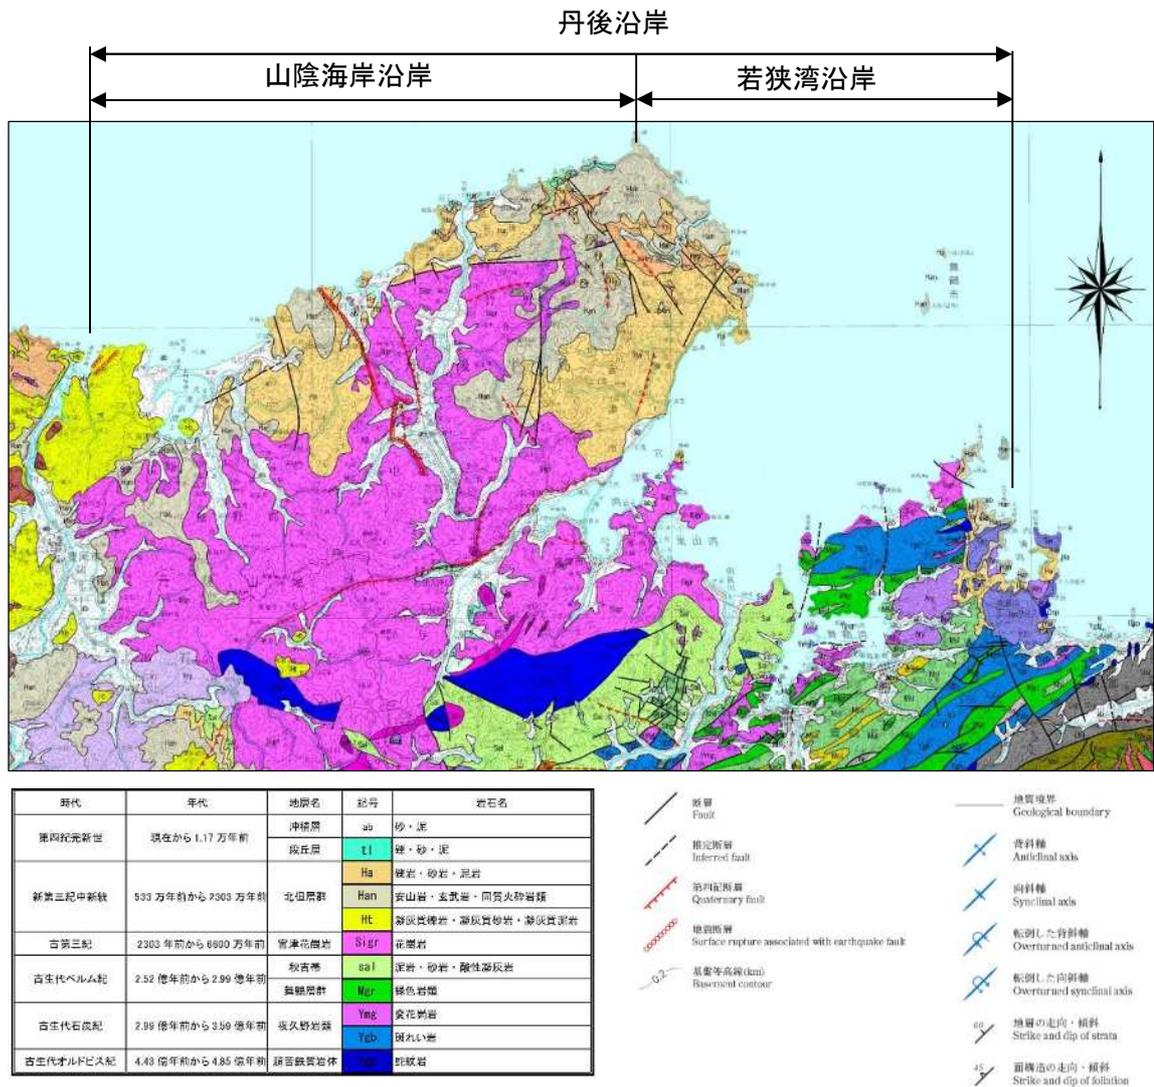
図 1-1-4 広域地質図

広域地質図（図 1-1-4）に示すように、若狭湾沿岸域の大浦半島から由良川河口付近には、古生代の堆積岩や変成岩が東北東－西南西方向に分布している。また、由良川から宮津湾にかけては、古第三紀の宮津花崗岩が広く分布している。

山陰海岸沿岸域には、新第三紀中新統北但層群の堆積岩や火成岩が分布している。竹野川や浅茂川等の河川に沿った平地には、第四期完新世の沖積層や段丘層による平地が分布している。

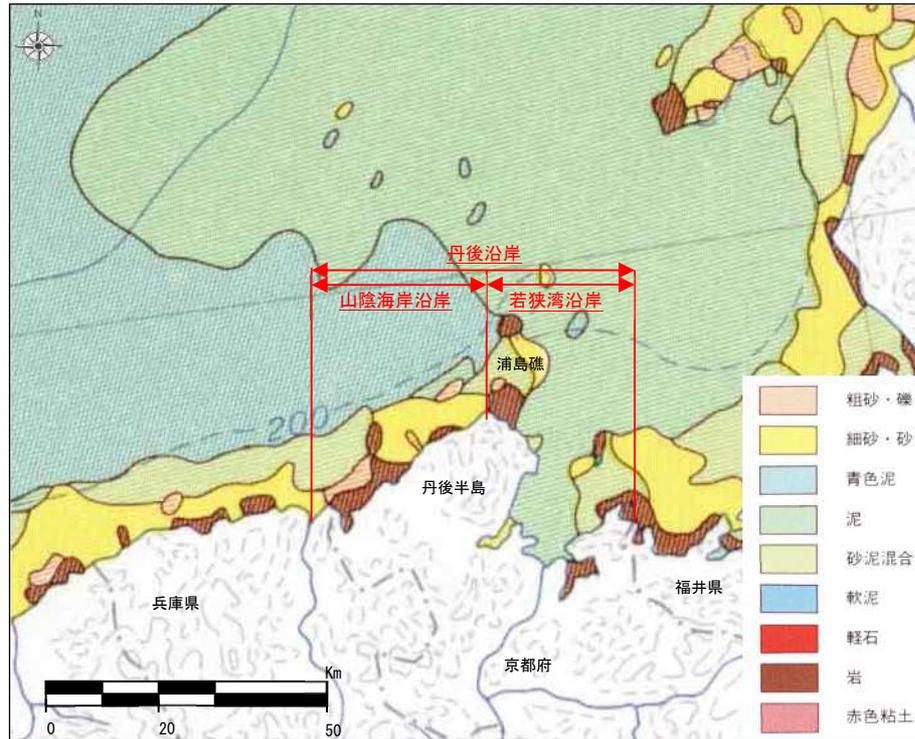
図 1-1-5 近海底質（若狭湾）

山陰海岸沿岸域の水深 200m より岸側では、細砂や砂が広く分布し、一部で砂泥混合も見られる。水深 200m より沖には、青色泥が広く分布している（図 1-1-5）。

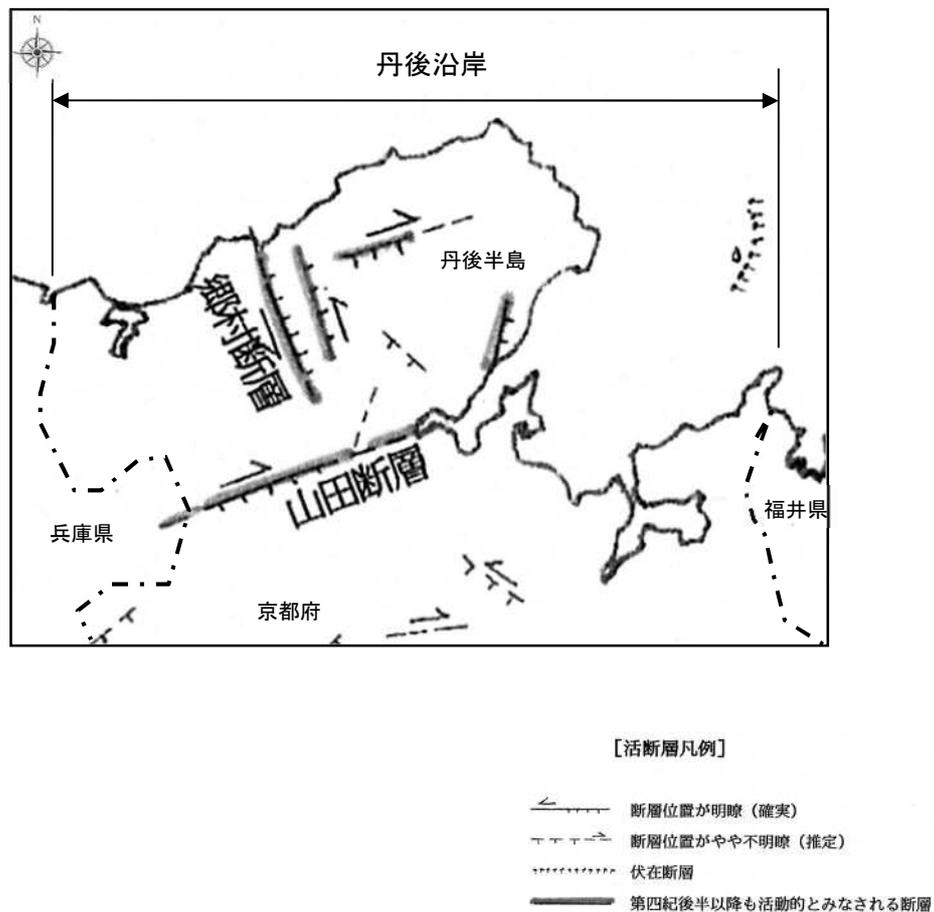
図 1-1-6 京都沿岸部の活断層

丹後半島には、活断層(第四紀断層および地震断層)が確認されている(図 1-1-6)。

山田断層は、丹後半島の基部を東北東-西南西方向に延びる北側隆起を伴う右横ずれ断層である。郷村断層は、丹後半島から北方の日本海にかけて、北北西-南南東方向に延びる左横ずれ断層である。両断層とも 1927 年(昭和 2 年)北丹後地震の際に出現している。

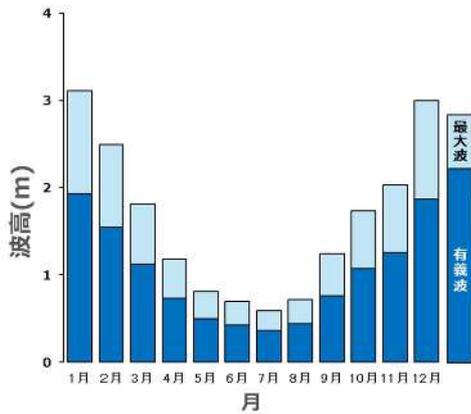
図 1-1-11(1) 月別の波高の平均値・標準偏差および最大値・最小値

経ヶ岬の波浪観測によると有義波高および周期の平均値はそれぞれ 1.00m、6.48 秒 であり、また最大波の波高、周期の平均値はそれぞれ、1.62m、7.57 秒 である。波高は、2m以下の発生頻度が 86% 占めており、周期は 4～8 秒の頻度が高い。

波高の季節変動は大きく、冬季に最大値、夏季に最小値となっている。波向は北を中心に北北西～北東の範囲で出現する。最大波における月別の最大値は 10 月 に記録されている 14.35m である。また、周期については 12.5 秒 が最大で 2 月 に記録されている（図 1-1-11）。

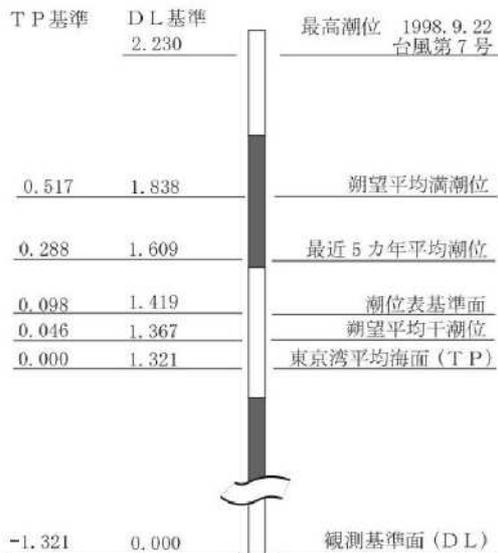
図 1-1-12 舞鶴の潮位

潮位は気象庁により舞鶴で観測が行われている。舞鶴における過去最高潮位は T.P. +0.93m（1998 年 9 月 22 日：台風 7 号）である（図 1-1-12）。

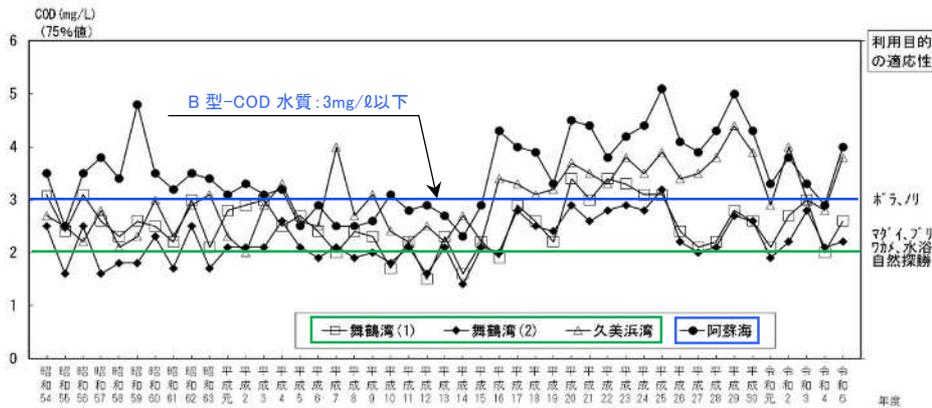
図 1-1-13 主要環境基準点(海域)の COD の年次推移 (年平均値)

一方、内湾の舞鶴湾、宮津湾、久美浜湾、阿蘇海では海水交換の悪い閉鎖性水域であることから、有機汚濁の代表的な指標である COD の環境基準は未達成が続いている（図 1-1-13）。

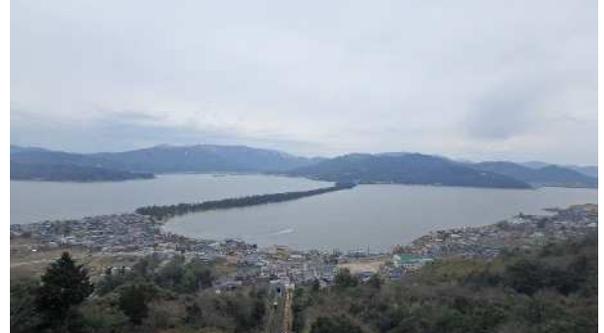
図1-3-5 天橋立

この方針に基づき、改良を含む全12基の潜堤が完了するとともに、サンドバイパス・サンドリサイクル事業を継続している（図1-3-5）。

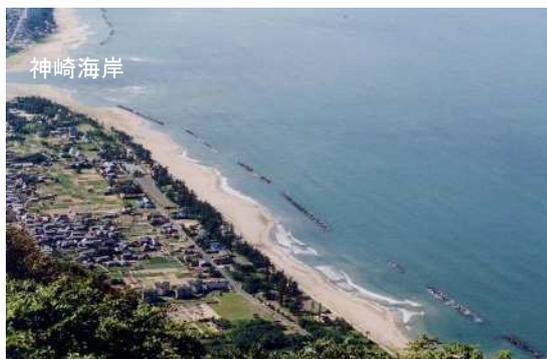
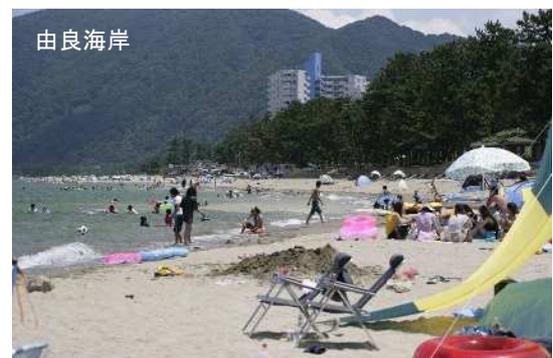
図1-3-6 由良川河口の神崎海岸・由良海岸

地形変化特性としては、河口付近は由良川からの出水に強く影響されること、岸沖漂砂により岸から200～300m（水深3～5m）の所に沿岸砂州が形成されることが特徴である（図1-3-6）。

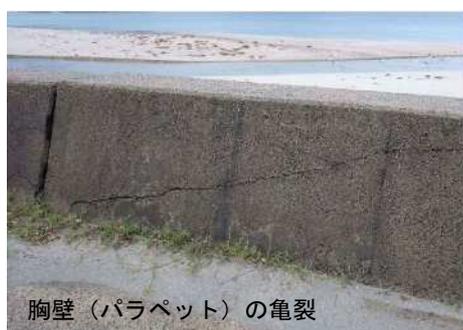
図 1-3-7 護岸の老朽化

また、海岸保全施設は、高度経済成長期に集中して施設を整備されたので、老朽化が進行している（図 1-3-7、図 1-3-8）。丹後沿岸における海岸護岸（港湾・一般海岸）を約 60km 整備しているが、平成 28 年度の調査では、整備から 50 年以上経過する施設が約 23km (39%)、20 年後の平成 48 年には約 46km (76%) となった（図 1-3-9）。

胸壁（パラペット）の亀裂

海岸保全施設の定期的な巡視、点検を行い、施設の損傷・劣化・変形等の把握に努め、護岸のひび割れや堤体のクラックや堤体の空洞化等構造物の異常が認められた時には、状況に応じて適切に対処し、防護機能の維持を図る。地震、津波、高潮等の発生後等、必要に応じて緊急点検を実施する。

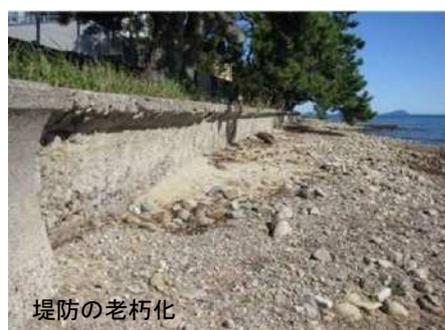
図 1-3-8 施設の老朽化

堤防の老朽化

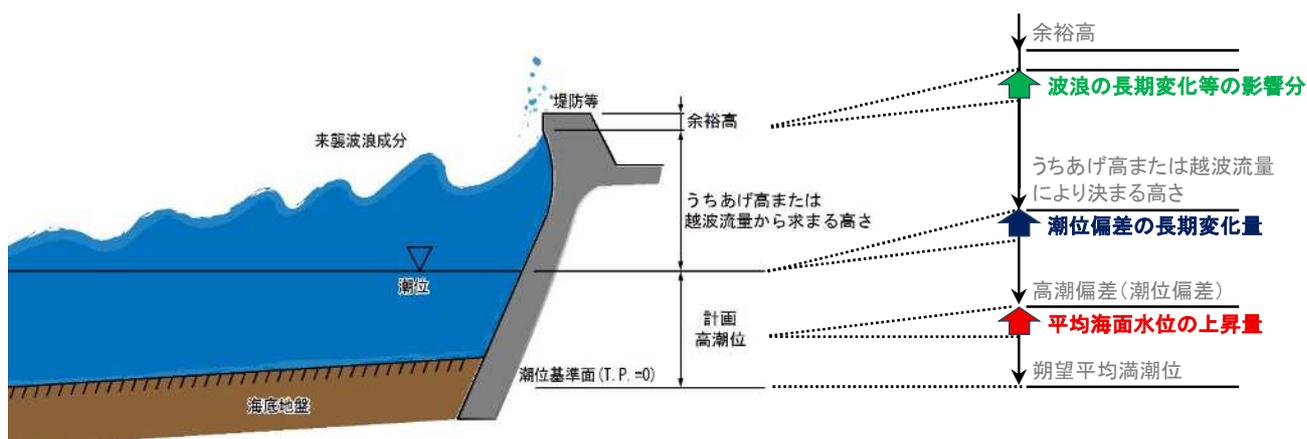
図 1-5-1 高潮・高波による計画天端高の設定方法の模式図

$$\text{計画天端高【高潮・高波】} = \text{期望平均満潮位} + \text{海面上昇量} + \text{高潮偏差} \\ + \text{うちあげ高または越波流量から決まる高さ} + \text{余裕高 (30cm)}$$

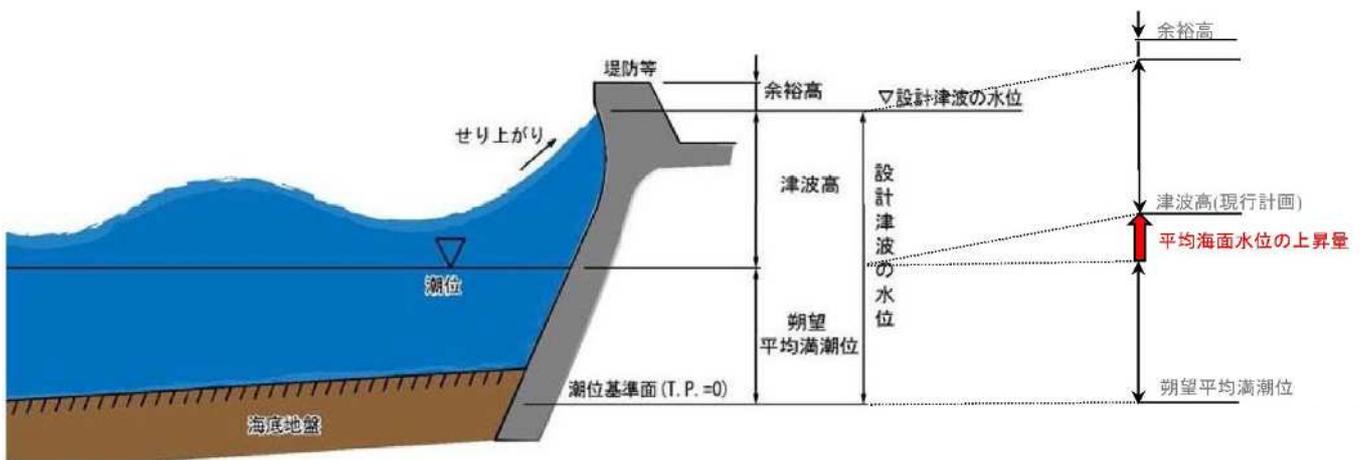
図 1-5-3 設計津波の水位による計画天端高の設定方法の模式図

$$\text{計画天端高【津波】} = \text{朔望平均満潮位} + \text{平均海面水位の上昇量} + \text{津波高(せり上がり考慮)} + \text{余裕高(30cm)}$$

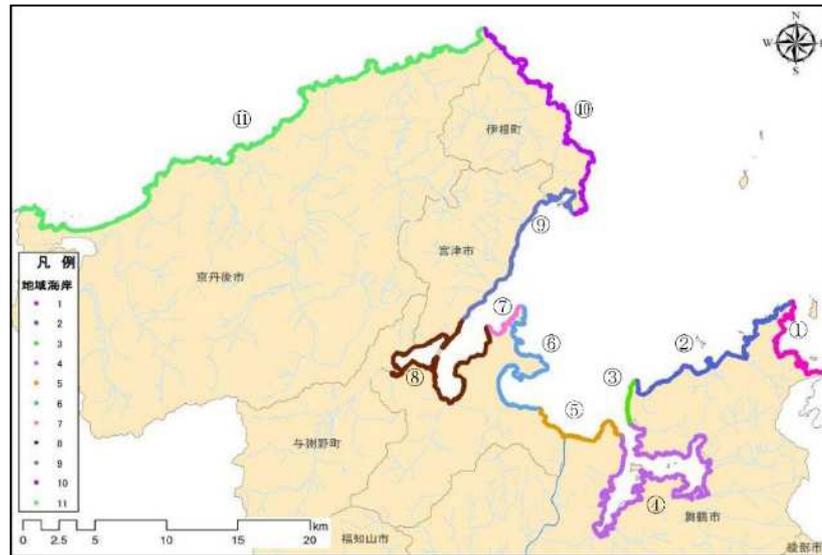
図 1-5-4 地域海岸区分 位置図

津波からの防護を検討する海岸については、比較的発生頻度の高い津波（L1 津波）を設計津波水位とする。設計津波水位は丹後沿岸を 11 の地域海岸に区分して設定している（図 1-5-4、表 1-5-2）。
